PROTOKOL č. 1246/2008

Datum odběru : neuvedeno
Název vzorku : hadice z PVC pro pitnou vodu - typ 1125

Hadice z PVC pro pitnou vodu

Typ 1125

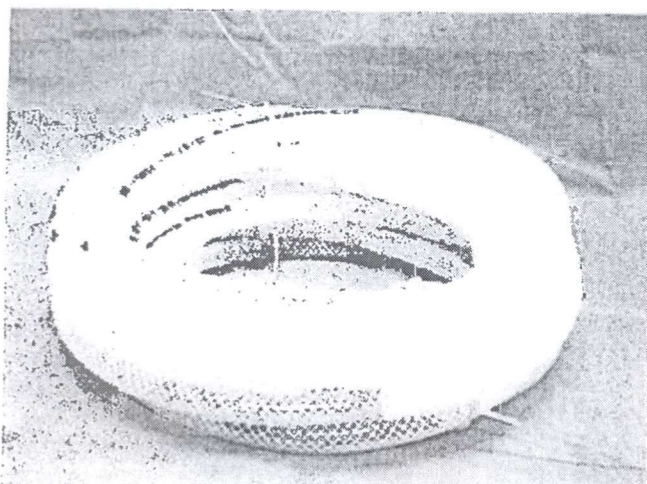
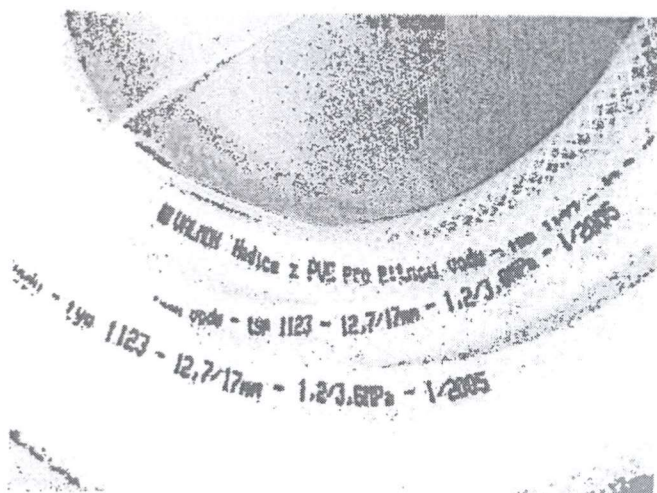
Plastová hadice o vnějším průměru 1,7 cm, vnitřním průměru 1,18 cm, barvy bílé, průsvitná, povrch hladký

– viz obrazová dokumentace
